# KAROSSERIE-ELEKTRIK

**Überarbeitung 3 : Januar 2000**

## TURSCHLOSS-FERNBEDIENUNG

## SRS-AIRBAGSYSTEM

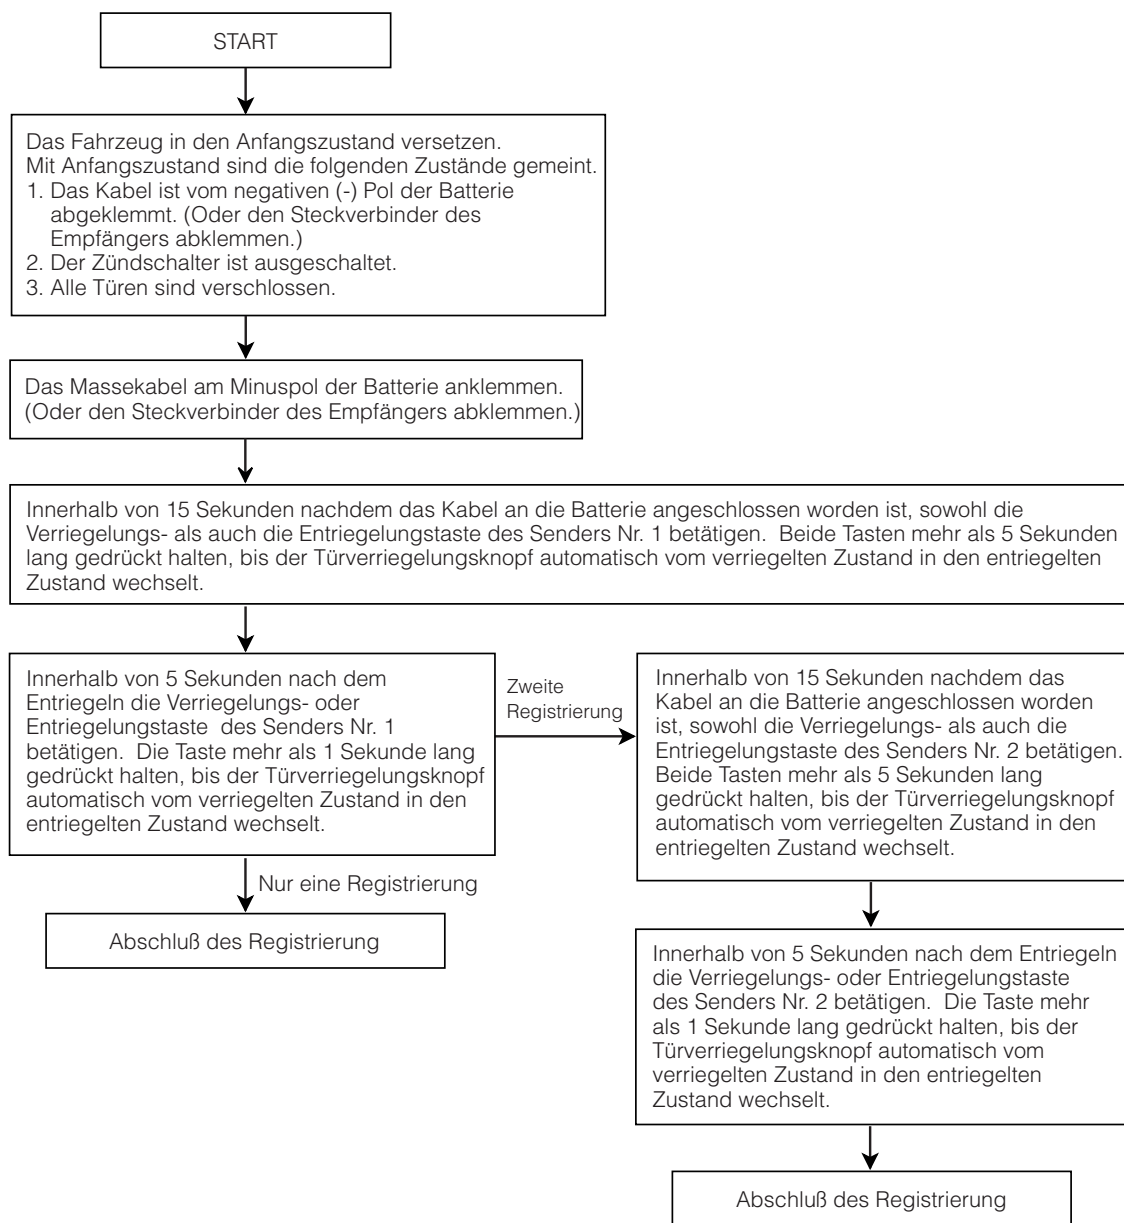
1. Wenn der Sender verloren wird, die Batterie leer ist oder ein anderer Sender hinzugefügt wird, ist es notwendig, den Identifikationscode zu registrieren.
2. Es können maximal zwei Identifikationscodes an einem Empfänger registriert werden. Deshalb können zwei Sender verwendet werden. Jedesmal, wenn eine Registrierung zum dritten Mal erfolgt, wird ein Code in der Reihenfolge der Registrierung, beginnend mit dem ältesten, gelöscht.
3. Wenn der Sender verloren geht, den Identifikationscode zweimal erfolgreich registrieren. Dies löscht den alten Identifikationscode, der im Empfänger gespeichert war.
4. Auch wenn die Batterie entfernt wird, geht kein Identifikationscode verloren.

#### Registrierungsmethode für den Identifikationscode

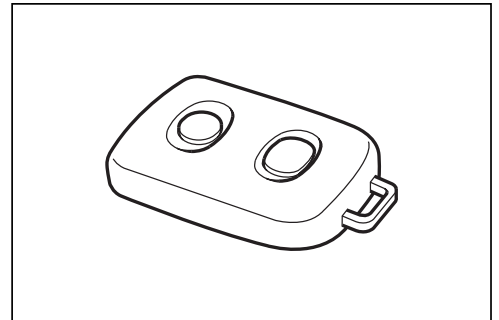
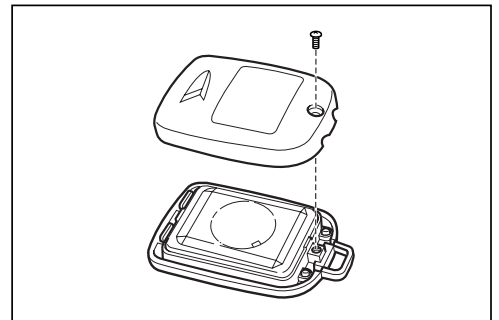
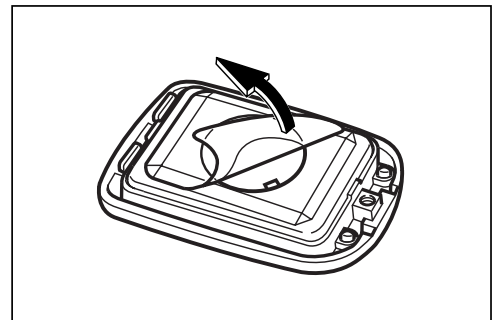
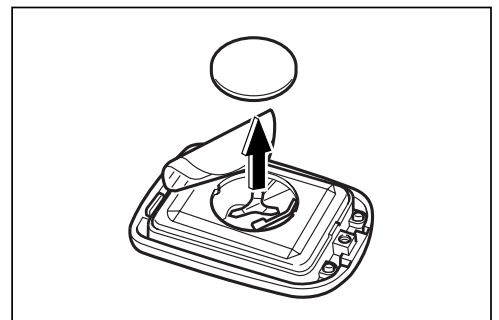
## ENTSORGUNG DES SENDERS

1. Wenn die Senderbatterie leer ist oder ein Fahrzeug mit Türschloß-Fernbedienung entsorgt werden soll, ist es notwendig, den Sender zu zerlegen und seine Einzelteile getrennt zu entsorgen.
2. Das Gehäuse durch Lösen der Befestigungsschraube entfernen.
3. Die Dichtung abziehen.
4. Die Lithiumbatterie entfernen. Die Batterie, die Schaltplatine und das Gehäuse getrennt entsorgen.

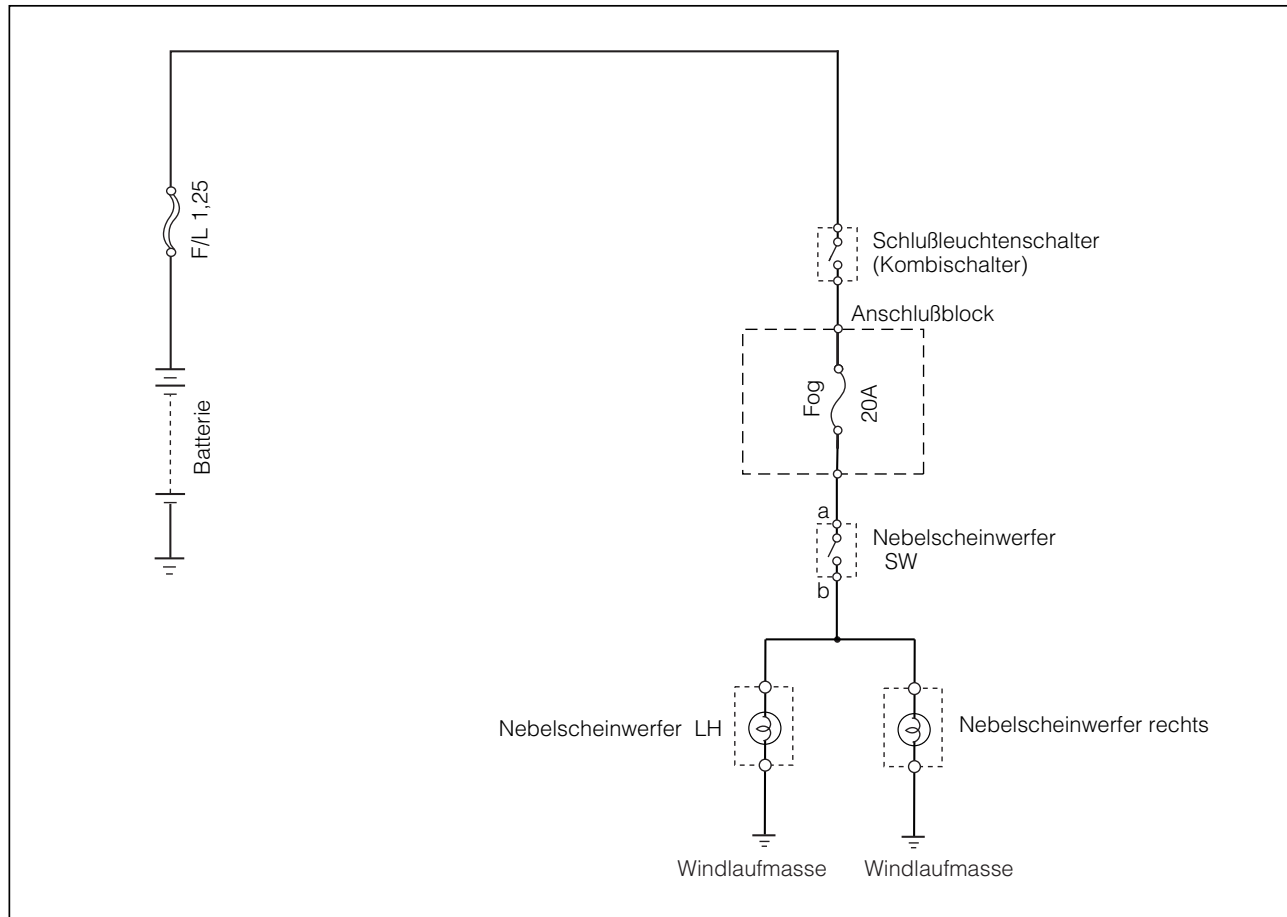
## SCHALTPLAN

## NEBELSCHEINWERFER

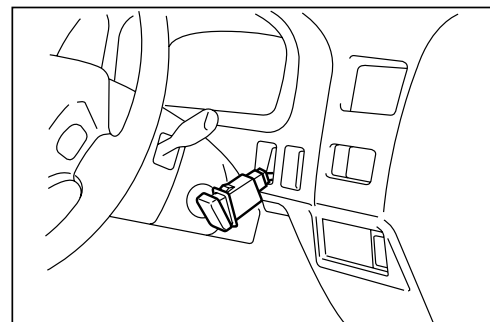
gBE00010-00006

1. Die untere Armaturenbrettverkleidung des Kombiinstrumentes durch Lösen der Befestigungsschrauben entfernen.
2. Den Nebelscheinwerfer-Schalter aus der Cockpitverkleidung herausziehen.
3. Den Kabelbaum-Stecker abziehen.

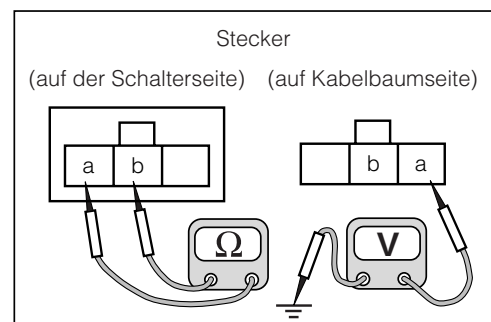
gBE00011-00007

1. An die Anschlußklemmen des Nebelscheinwerferschalters ein Ohmmeter anschließen.  
Zwischen Klemme a und b:  
Bei eingeschaltetem Schalter besteht Durchgang.
2. Ein Voltmeter mit der kabelseitigen Anschlußklemme und Karosseriemasse verbinden.  
Zwischen Klemme a und Karosseriemasse:  
Bei eingeschaltetem Schalter (am Kombischalter) liegt Batterieanspannung an.

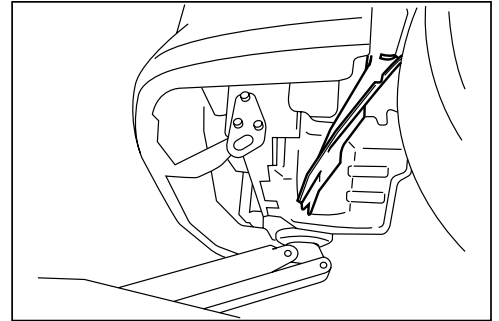
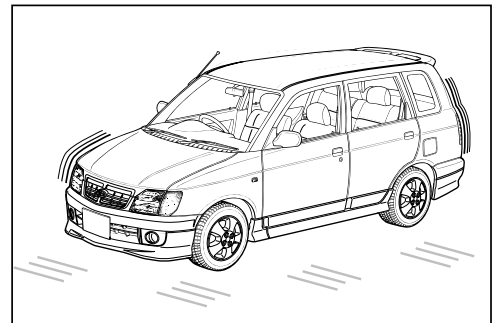
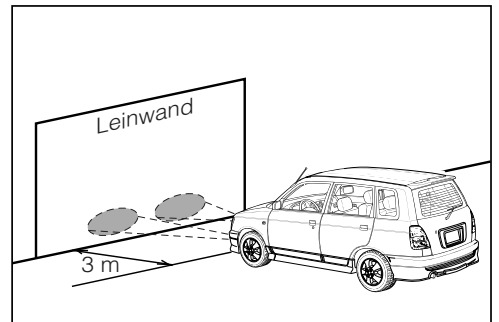
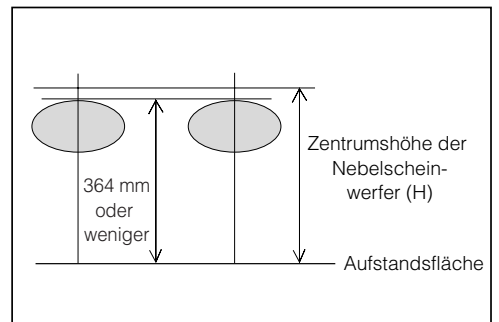
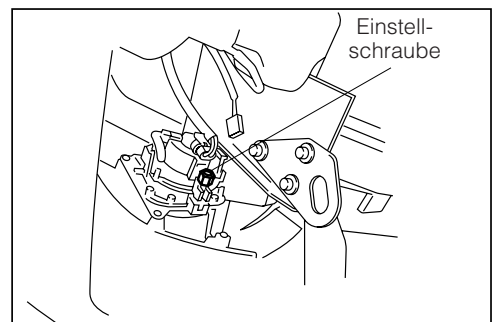
## SCHEINWERFEREINSTELLUNG

4. Festlegung von Bezugspunkten auf einer Leinwand (Leinwand: In 3 m Entfernung von der Streulinse)
  - (1) Die Höhe der Nebelscheinwerfermitte "H" messen.  
Eine Linie "H" auf der Leinwand;  
Ein Punkt, der sich 364 mm hoch über dem Boden befindet

- (2) Sicherstellen, daß der auf der Leinwand reflektierte Lichtkegel der Nebelscheinwerfer unter der Linie "H" liegt.

- (3) Falls die Lichtkegelachse abweicht, über den Einstellschirm (Vertikaleinstellung) auf der Rückseite des Nebelscheinwerfers einstellen.
- (4) Nach Abschluß der Einstellung, die vordere Radlaufblende am vorderen Stoßfänger anbringen. Sicherstellen, daß die obigen Vorgaben von (1) und (2) erfüllt werden.

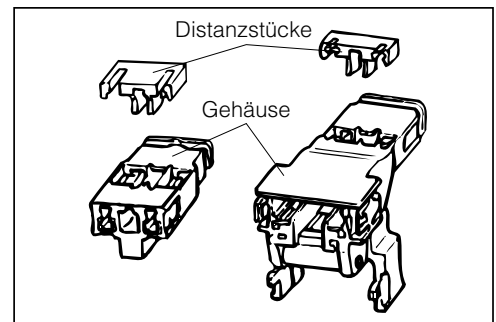
### Klemme mit Doppelverriegelung

Sämtliche Stecker dieses Systems sind mit diesem Verriegelungsmechanismus ausgestattet. Der Stecker hat eine zweiteilige Struktur, bestehend aus Klemmgehäuse und Anschluß-Distanzstück. Die Klemme wird doppelt fixiert - zum einen durch die Sicherungszunge im Gehäuse (primäre Verriegelung) und zum anderen durch das Anschluß-Distanzstück (sekundäre Verriegelung).

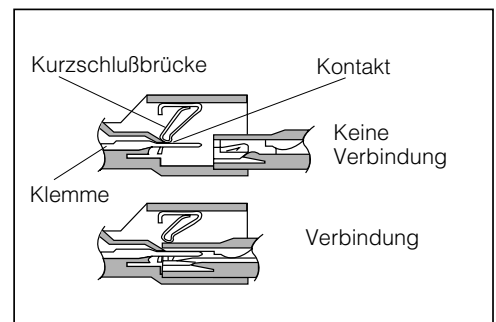
### Klemme mit Kurzschlußmechanismus

Der Stecker zwischen ECU und Gasgeneratorzünder verfügt über diesen Mechanismus.

Eine Kurzschlußfeder sitzt hierbei im Stecker. Wird der Stecker abgezogen, so werden die Klemmen auf der Zünderseite des Steckers automatisch kurzgeschlossen, um Potentialdifferenzen zwischen beiden Klemmen zu verhindern.

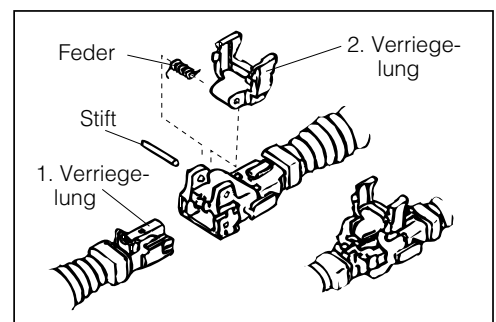
### Stecker mit Zweifachverriegelung

Dieser Mechanismus befindet sich im Kontaktspiralenstecker des Lenkrads.

Für erhöhte Zuverlässigkeit der Verbindung sind die Stecker (Stecker- und Buchsenkontakt) miteinander zweifach verriegelt. Sie sind so konstruiert, daß wenn die erste Verriegelung nicht erfolgt ist, die zweite aufgrund einer Vorsprungs ebenfalls nicht einrasten kann die Verriegelung.

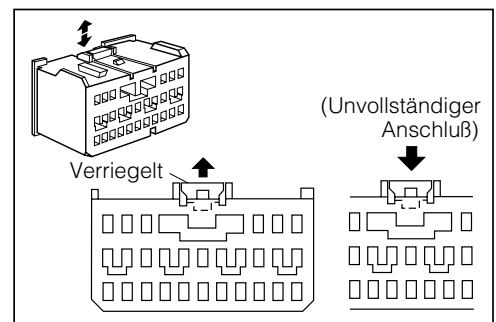
### Mechanismus für elektrische Anschlußprüfung

Dieser Mechanismus findet sich am Stecker des ECU. Er erkennt elektrisch, ob die Steckverbindung vollständig ist. Wenn die Steckverbindung korrekt hergestellt ist, werden die Erkennungsstifte an der IN- und OUT-Seite durch einen Widerstand miteinander verbunden, der einen extrem kleinen Strom zum Computer fließen läßt. Auf diese Weise wird der Verbindungszustand überwacht.

Wenn der Stecker angeschlossen ist, werden die Erkennungsstifte entlang eines konischen Bereichs an der Innenseite des Steckers eingeführt. Wenn der Steckverbinder vollständig eingeführt ist, werden die Erkennungsstifte von dem konischen Teil gelöst und stellen Kontakt mit der Klemme her.

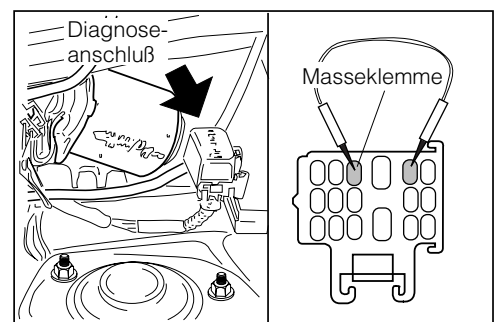
### Störungsdiagnosefunktion

Es stehen neunzehn Posten als Diagnosepunkte zur Verfügung, inklusive des normalen Codes.

Wenn bei dem System eine Abweichung festgestellt wird, speichert der Computer den Posten mit der relevanten Abweichung. Alle StörungsCodes werden gespeichert, bis die StörungsCodes durch den Vorgang zur Löschung aufgezeichneter Störungen oder durch Übertragung mit dem Diagnosetester gelöscht werden (DS21).

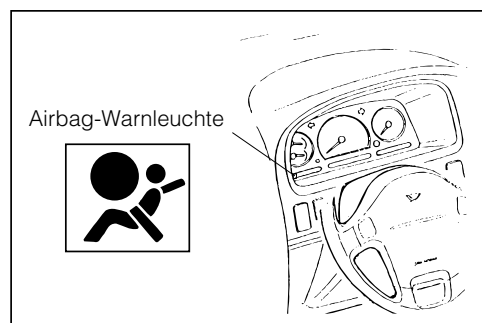
gBE00026-00021

3. Sollte die Warnleuchte nicht nach sechs Sekunden erlöschen, ist im System eine Störung erfaßt worden. Folgende Schritte durchführen:
4. Die Kappe des Diagnoseprüfsteckers abnehmen, der sich im Motorraum befindet. Die Prüfklemme und Erdungsklemme mit einem Überbrückungskabel anschließen.
5. Den Diagnosecode anhand der Anzahl der Blinksignale von der Airbag-Warnleuchte feststellen.

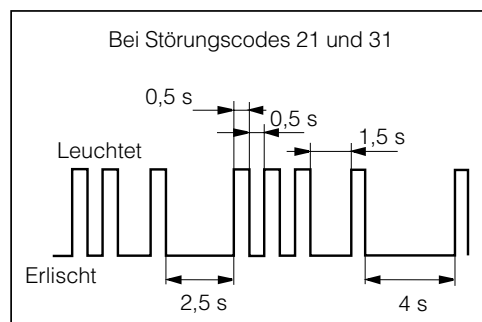
gBE00028-00023

Wenn mehr als nur ein Störungscode ausgegeben wird, werden die Codes in Reihenfolge von der kleinsten bis zur größten Codenummer mit 4-Sekunden-Pausen zwischen den Codes ausgegeben.

Nach Ablauf von vier Sekunden werden die StörungsCodes durch jeweils 0,5 Sekunden lange Blinksignale angezeigt. Stellt der Code eine zweistellige Zahl dar, so wird zwischen Zehner- und Einerstelle eine 1,5-sekündige Pause eingeschoben.

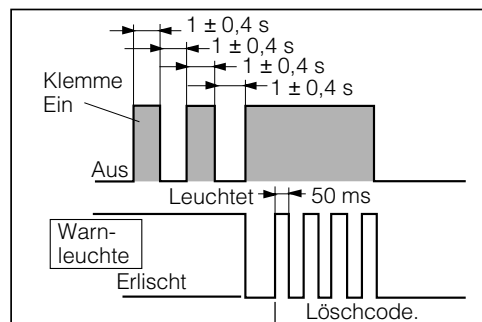
gBE00029-00024

1. Die Diagnosecodes lassen sich durch mehrmaliges Verbinden von Testklemme und Masseklemme in den Intervallen gemäß der Abbildung löschen.

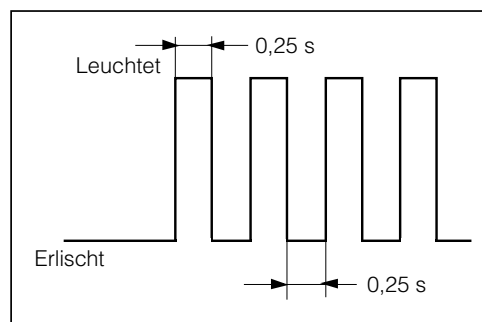
gBE00030-00025

2. Wenn die Störung beseitigt und das System zurückgesetzt worden ist, so wird der in der Abbildung veranschaulichte Normalcode angezeigt.

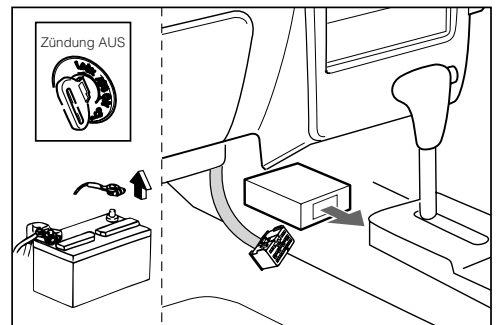
gBE00036-00031

1. Die Zündung ausschalten und das Massekabel vom Minuspol (-) der Batterie abklemmen. Dann mindestens 90 Sekunden warten.
2. Die Halteschrauben abnehmen und den vorderen sowie hinteren Konsolenkasten abnehmen.
3. Die Computerabdeckung abnehmen.
4. Den Stecker vom Airbag-ECU lösen.
5. Die Steckverbinderklemme 8 an der Windlaufkabelseite und Karosseriemasse mit dem Überbrückungskabel verbinden, um diese kurzzuschließen.

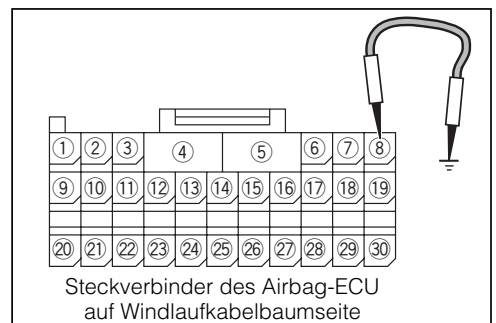
gBE00037-00032

6. Das Massekabel am Minuspol der Batterie anklemmen.
7. Den Zündschlüssel auf "ON" drehen. Prüfen, ob dadurch die Warnleuchte erlischt.

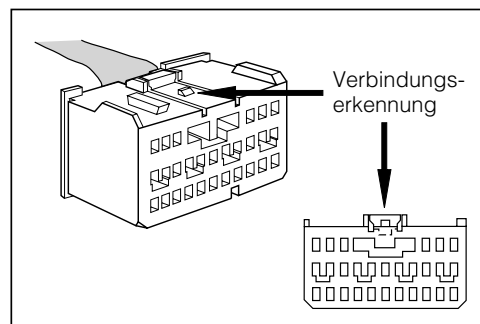
- Wenn dieser Code angezeigt wird, gibt es Fälle, in denen auch andere Codes gleichzeitig angezeigt werden. Dies liegt daran, daß Teile der ECU-Steckerklemmen Kontakt mit den Kabelbaumsteckerklemmen haben, andere aber nicht. Um schlechten Anschluss des ECU-Steckers festzustellen, gibt es eine Erkennungsklemme am Verriegelungsteil des Steckers.

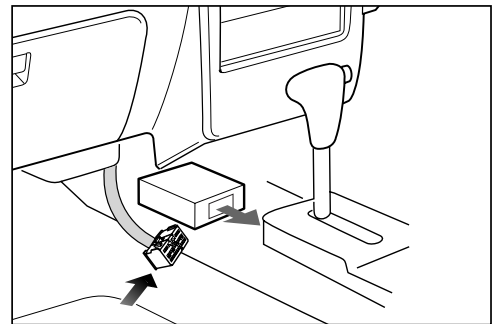
gBE00052-00042

2. Wiederanschluss des Steckers
  - (1) Den Steckverbinder an der Kabelbaumseite vollständig in den Airbag-ECU einführen, so daß der Stecker richtig paßt.

- Wenn der Stecker richtig sitzt, wird ein Verriegelungston ausgegeben.

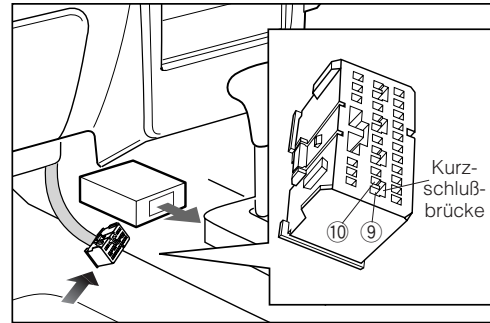
- Beim Lösen des Steckers vom Airbag-ECU werden die Anschlußklemmen 9 und 10 automatisch von der Kurzschlußbrücke kurzgeschlossen.

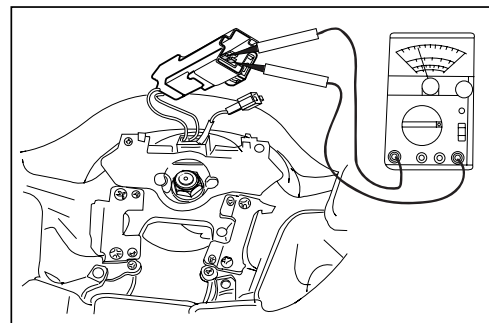
gBE00058-00048

- (5) Den Schaltkreistester an die Kontaktschraubensteckerklemme anschließen, den Tester auf Stellung Ohmmeter. Sicherstellen, daß sich kein offenes Kabel zwischen dem Kabelbaum und dem Stecker befindet.

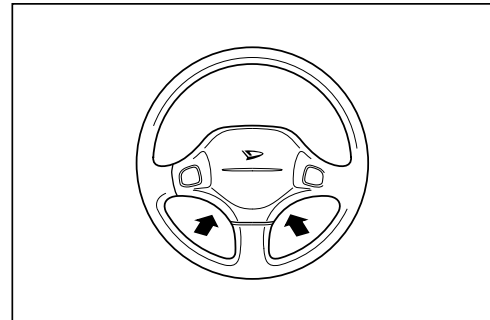
gBE00063-00052

- (7) Das Lenkradpolster am Lenkrad befestigen und sicherstellen, daß nicht zuviel Spiel vorhanden ist. (Vorübergehender Einbau)
- (8) Die Torx-Schrauben (jeweils eine rechts und links) an den Seiten des Lenkrads mit dem angegebenen Drehmoment anziehen.  
Anzugsmoment: 5,2 - 9,5 Nm

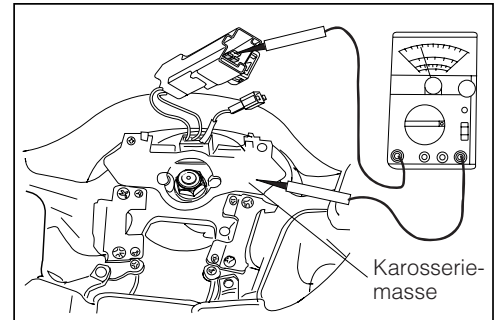
gBE00067-00056

- Es gibt zwei Klemmen im Kontaktspiralenstecker. Das Leitungskabel mit der roten Farbe auf blauem Untergrund ist der positive Schaltkreis. Um dies erneut zu bestätigen, die an die andere Klemme angelegte Spannung messen.

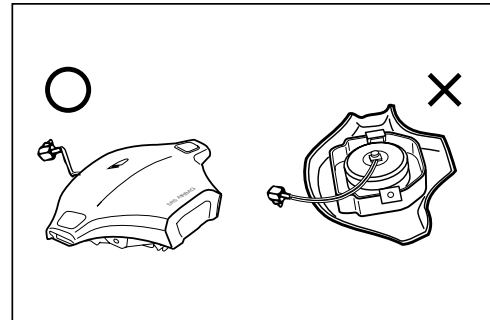
gBE00072-00059

- Das Lenkradpolster (Airbag) stets mit der Oberseite nach oben auf einer ebenen Unterlage an einer Stelle ablegen, wo es vor direkter Sonnen- und Hitzeeinwirkung geschützt ist. Funken vom Schweißen usw. sollten vom Lagerungsort ferngehalten werden. Ebenso sollte der Lagerungsort von Lagerungsorten für Öl, Fett, usw. ferngehalten werden.

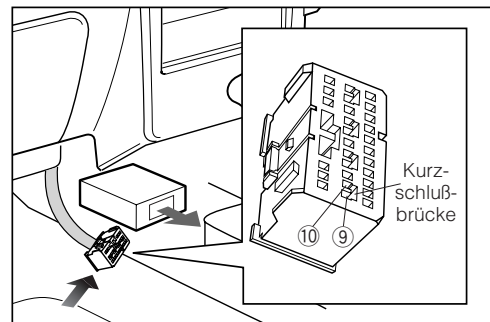
gBE00073-00060

- (4) Den Stecker des Fahrzeugkabels vom Airbag-ECU lösen.

- Beim Lösen des Steckers vom Airbag-ECU werden die Anschlußklemmen 9 und 10 (Zünderschaltkreis des Fahrer-Airbags) automatisch von der Kurzschlußbrücke kurzgeschlossen.

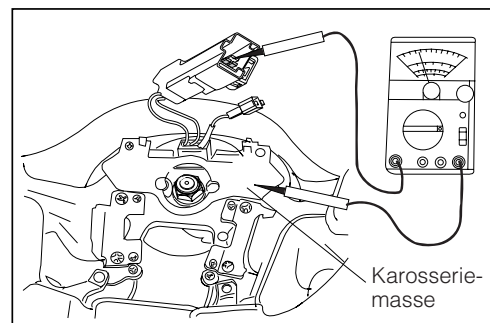
gBE00074-00061

- (5) Einen Schaltkreistester an die Kontaktspiralensteckerklemme und Karosseriemasse anschließen und den Tester dabei auf Ohmmeter stellen.

- Der Kabelbaum beider Klemmen des Kontaktspiralensteckers ist an den ECU-seitigen Stecker, wie bereits erklärt, angeschlossen. Wenn Durchgang zwischen den Gehäusen an diesem Posten (5) besteht, die Verbindung zwischen beiden Klemmen lösen, indem die Kurzschlußbrückenklemme des ECU-seitigen Steckers mit einem Stück Holz oder etwas ähnlichem vorübergehend angehoben wird. Auf diese Weise feststellen, welche Klemme geerdet wurde.

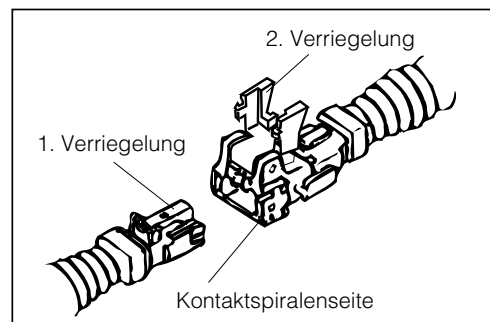
gBE00075-00062

- (6) Sollte der Kabelbaum mit Karosseriemasse kurzgeschlossen sein, so muß man unbedingt feststellen, ob sich der Defekt in der Kontaktspirale befindet. Zu diesem Zweck die Steckverbindung zwischen Kontaktspiralenstecker und dem Windlaufkabel trennen. Dann Prüfung mit einem Schaltkreistester wie in Punkt (5) beschrieben durchführen. Liegt ein Kurzschluß vor, das defekte Teil austauschen.

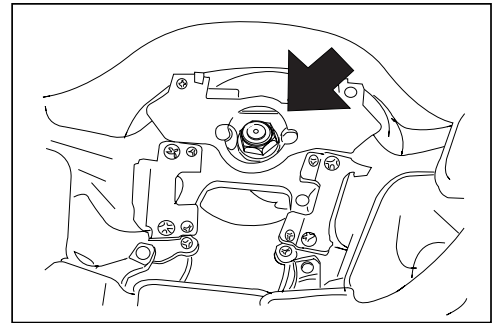
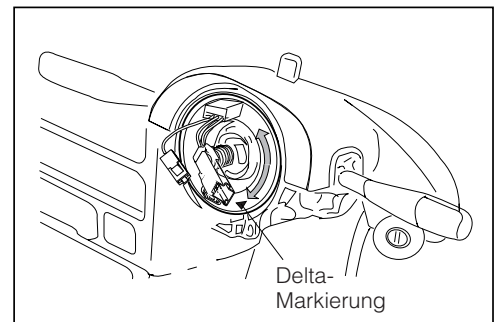
- (7) Austausch des Kontaktspiralensteckers
- ① Die Vorderräder in Geradeausstellung bringen.
  - ② Die Mutter an der Lenkwelle lösen.  
Das Lenkrad ausbauen.
  - ③ Die untere Lenksäulenabdeckung entfernen.
  - ④ Die Steckverbindung lösen, die den Kontaktspiralenstecker und den Windlaufkabel verbindet.
  - ⑤ Die Befestigungsschraube des Kontaktspiralensteckers lösen.  
Den Kontaktspiralenstecker vom Kombischalter lösen.
  - ⑥ Den Drehbereich eines neuen Kontaktspiralensteckers so weit wie möglich im Uhrzeigersinn drehen. Dann 3 Umdrehungen gegen den Uhrzeigersinn lösen und die Deltamarkierung ausrichten. Für den vorübergehenden Einbau Klebeband am Drehbereich so befestigen, daß sich dieser nicht dreht.
  - ⑦ Die untere Lenksäulenabdeckung anbringen.
  - ⑧ Das Lenkrad montieren.
- Anzugsmoment: 27,5 - 41,2 Nm

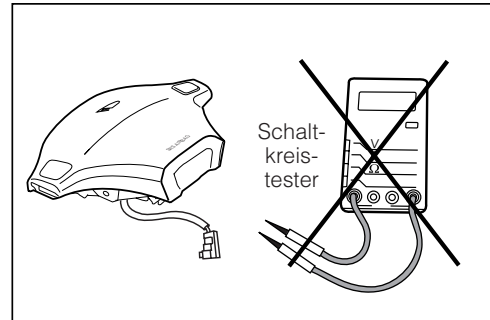
gBE00081-00065

- Den Widerstand des Zünders niemals direkt mit einem Schaltkreistester messen, um zu sehen, ob der Zünder kurzgeschlossen ist oder nicht. Eine Nichtbeachtung dieser Warnung kann zu versehentlichem Auslösen des Airbags führen, was für den Bediener und umstehende Personen zu Verletzungen führen kann.

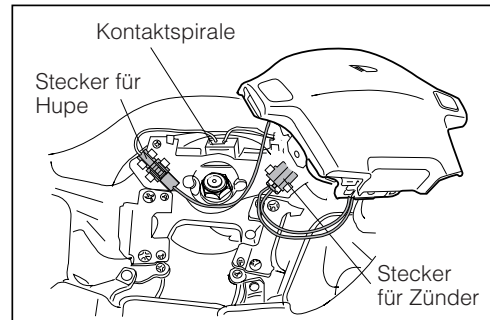
gBE00082-00066

- (1) Die Zündung ausschalten und ca. 90 Sekunden lang warten.
- (2) Das Lenkradpolster (Airbag) vom Lenkrad entfernen.

- Ein Lenkradpolster, das fallen gelassen worden ist, kann nicht mehr verwendet werden. Deshalb muß besonders darauf geachtet werden, daß das ECU nicht fallen gelassen wird.

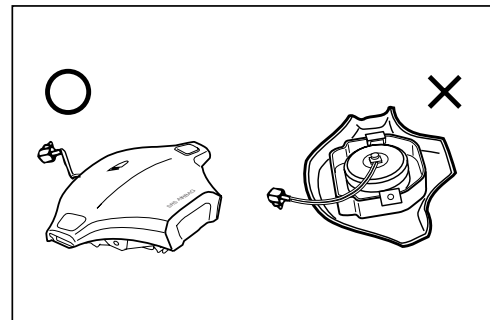
gBE00083-00067

- (3) Den Stecker des Lenkradpolsters von der Kontaktspirale lösen. Auch den Stecker für die Hupe abziehen.

- Das Lenkradpolster (Airbag) stets mit der Oberseite nach oben auf einer ebenen Unterlage an einer Stelle ablegen, wo es vor direkter Sonnen- und Hitzeeinwirkung geschützt ist. Außerdem muß die Ablagestelle auch vor Wasser und Regen geschützt sein.

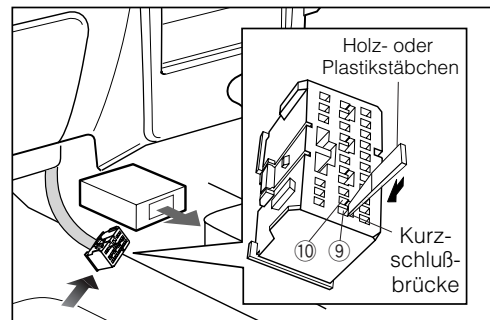
gBE00084-00068

- (4) Die Computerabdeckung abnehmen. Den Stecker des Fahrzeugkabels vom Airbag-ECU lösen.
- (5) Mit einem Stäbchen aus Plastik oder Holz die Kurzschlußbrücke der Anschlußklemmen 9 und 10 am kabelseitigen Steckverbinder anheben, der vom ECU gelöst worden ist. Auf diese Weise werden die kurzgeschlossenen Anschlüsse geöffnet.

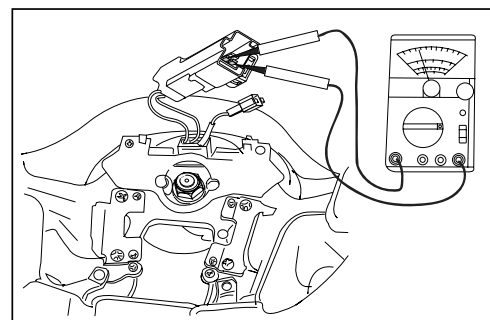
gBE00085-00069

- (6) Den Schaltkreistester an die Kontaktspiralensteckerklemme anschließen, den Tester auf Stellung Ohmmeter. Prüfen, ob im Kabelbaum zwischen Airbag-ECU und Kontaktspirale ein Kurzschluß vorliegt.

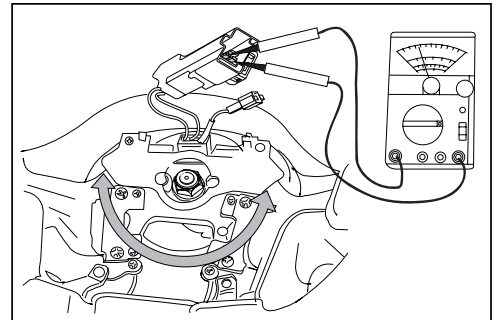
gBE00086-00070

- (7) Bei einem Kurzschluß im Kabelbaum muß festgestellt werden, ob der Defekt sich in der Kontaktspirale befindet. Zu diesem Zweck die Steckverbindung zwischen Kontaktspiralenstecker und dem Windlaufkabel trennen. Dann Prüfung mit einem Schaltkreistester wie in Punkt (6) beschrieben durchführen. Liegt ein Kurzschluß vor, das defekte Teil austauschen.

- Das Lenkrad bis zum Anschlag nach links und rechts drehen und sicherstellen, daß sich dabei die Anzeige des Leitungsprüfers nicht ändert.

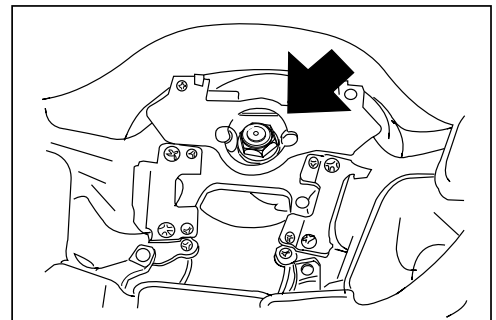
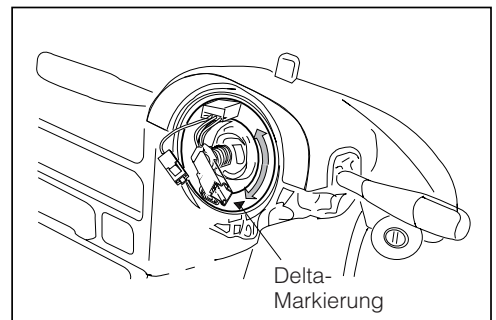
**(8) Austausch des Kontaktspiralensteckers**

- ① Die Vorderräder in Geradeausstellung bringen.
- ② Die Mutter an der Lenkwelle lösen.  
Das Lenkrad ausbauen.
- ③ Die untere Lenksäulenabdeckung entfernen.
- ④ Die Steckverbindung lösen, die den Kontaktspiralenstecker und den Windlaufkabel verbindet.
- ⑤ Die Befestigungsschraube des Kontaktspiralensteckers lösen.  
Den Kontaktspiralenstecker vom Kombischalter lösen.
- ⑥ Den Drehbereich eines neuen Kontaktspiralensteckers so weit wie möglich im Uhrzeigersinn drehen. Dann 3 Umdrehungen gegen den Uhrzeigersinn lösen und die Deltamarkierung ausrichten. Für den vorübergehenden Einbau Klebeband am Drehbereich so befestigen, daß sich dieser nicht dreht.
- ⑦ Die untere Lenksäulenabdeckung anbringen.
- ⑧ Das Lenkrad montieren.

Anzugsmoment: 27,5 - 41,2 Nm

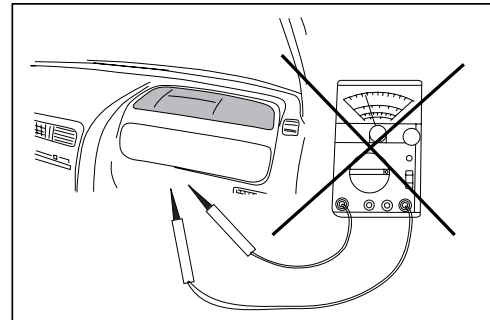
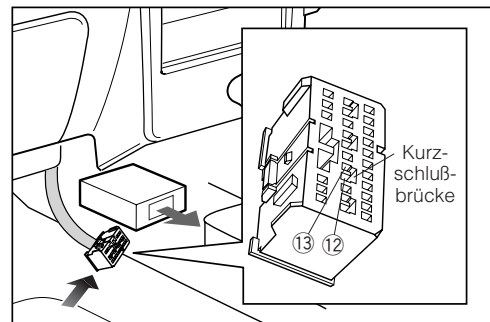
- (1) Die Zündung ausschalten und mindestens 90 Sekunden lang warten.
- (2) Die Computerabdeckung abnehmen. Den Stecker des Fahrzeugkabels vom Airbag-ECU lösen.

- Wenn der Steckverbinder vom Airbag-ECU abgeklippt wird, werden die Steckverbinderklemmen 12 und 13 automatisch von der Kurzschlußbrücke kurzgeschlossen.

- (3) Die Steckverbindung zwischen dem Kabelbaum des Airbags und dem Windlaufkabel lösen.

- (4) Den Schaltkreistester mit der Steckverbinderklemme an der Windlaufkabelseite anschließen, den Tester auf Ohmmeter-Modus eingestellt. Sicherstellen, daß im Kabelbaum kein offenes Kabel vorhanden ist.

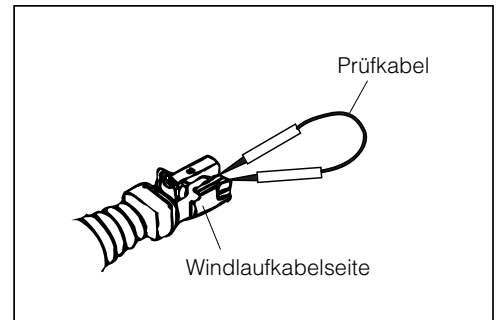
gBE00095-00078

- (5) Wenn kein offenes Kabel vorhanden ist, beide Enden der Kontaktspiralensteckerklemme mit einem Überbrückungskabel verbinden, um diese kurz-zuschliessen.
- (6) Den Steckverbinder an der Fahrzeugkabelbaumseite und den Airbag-ECU, der in Schritt (2) abgezogen wurde, anschließen.

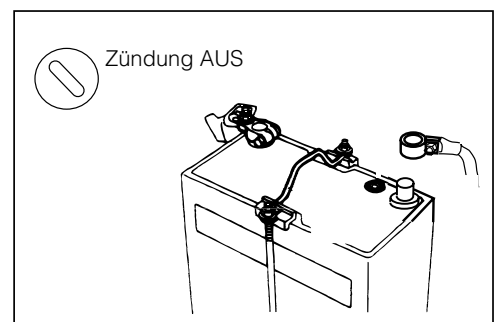
gBE00098-00080

- Wenn dieser Code angezeigt wird, bedeutet dies, daß der positive Zündungstreiber aus einem bestimmten Grund eingeschaltet worden ist. In diesem Zustand wird der Airbag ausgelöst, sobald der Sicherungssensor am negativen Schaltkreis eingeschaltet wird. Daher sofort den Zündschalter ausschalten und die folgenden Schritte durchführen, wenn dieser Code angezeigt wird.

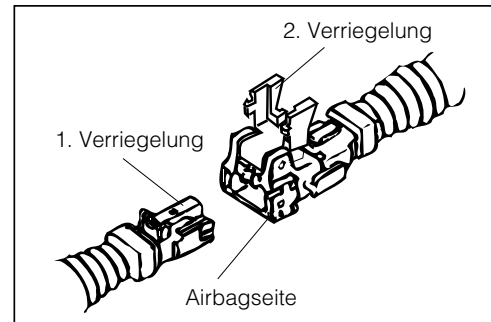
gBE00099-00081

1. Schutzmaßnahmen gegen Explosion
  - (1) Die Zündung ausschalten und ca. 90 Sekunden lang warten.
  - (2) Den Steckverbinder abziehen, der das Kabel Kabelbaum des Airbags und das Windlaufkabel verbindet.

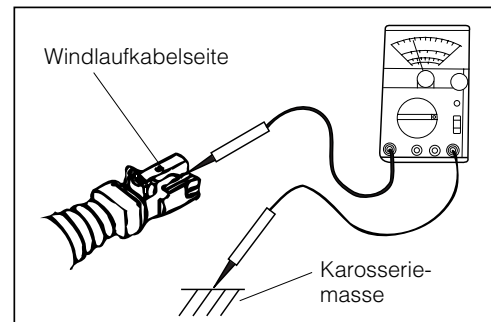
gBE00100-00082

- (3) Einen Schaltkreistester zwischen der Steckverbinderklemme an der Windlaufkabelseite und Karosseriemasse anschließen, den Schaltkreistester im Voltmeter-Modus.
- (4) Den Zündschlüssel auf "ON" drehen. Sicherstellen, daß das Voltmeter die Batteriespannung anzeigt.

- Die Spannung an jeder Steckverbinderklemme messen.

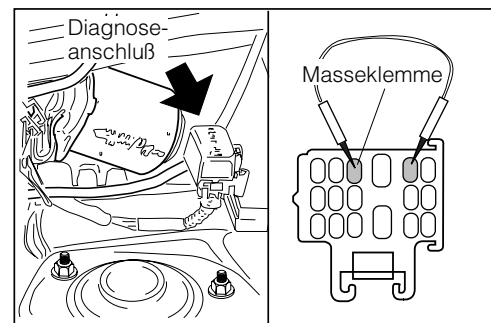
gBE00101-00083

- Der Code 32 wird angezeigt, wenn das Fahrzeug einem leichten Stoß ausgesetzt war, der nicht groß genug war, um den Airbag auszulösen und deshalb funktionierte der positive Zündschaltkreis nur vorübergehend. In einem solchen Fall nimmt der ECU den normalen Betrieb später wieder auf. Daher kann der ECU erneut verwendet werden, indem der Code gemäß der Methode zum Löschen von Diagnosecodes gelöscht wird. Wenn die Ausgabe dieses Codes zusätzlich zu anderen Gründen als der nicht funktionierende ECU erfolgt, wurde während der Prüfung des vorangegangenen Postens (4) an den Schaltkreis keine Spannung angelegt.
- Wenn die Batteriespannung während der Prüfung des vorangegangenen Postens (4) an die Klemme angelegt wird, wird der ECU als defekt betrachtet. (Der ECU kann seinen normalen Betrieb ungeachtet der Gründe nicht wieder aufnehmen.) Folglich muß das ECU ausgetauscht werden.

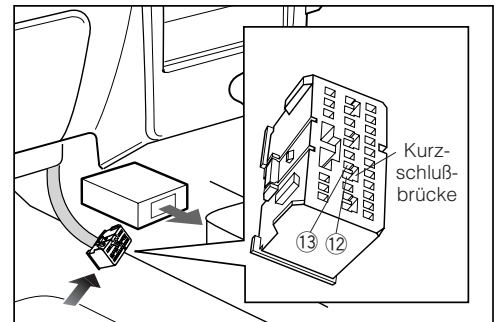
gBE00103-00084

(2) Den Stecker des Fahrzeugkabels vom Airbag-ECU lösen.

- Wenn der Steckverbinder vom Airbag-ECU abgezogen wird, werden die Steckverbinderklemmen 12 und 13 (der Zünderschaltkreis für den Airbag im Fahrersitz) automatisch durch die Kurzschlußbrücke kurzgeschlossen.

(3) Die Steckverbindung zwischen dem Kabelbaum des Airbags und dem Windlaufkabel lösen.

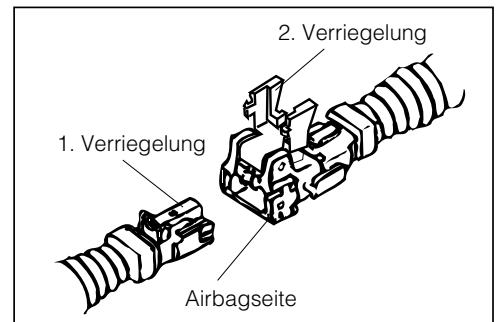
gBE00104-00085

(4) Einen Schaltkreistester zwischen der Steckverbinderklemme an der Windlaufkabelseite und Karosseriemasse anschließen, den Tester im Ohmmeter-Modus.

- Der Kabelbaum beider Klemmen des Steckverbinders ist, wie bereits erklärt, am ECU-seitigen Stecker angeschlossen. Wenn Durchgang zwischen den Gehäusen an diesem Posten (4) besteht, die Verbindung beider Klemmen durch vorübergehendes Anheben der Kurzschlußbrückeklemmen des ECU-seitigen Steckers mit einem Stück Holz oder etwas ähnlichem trennen. Auf diese Weise feststellen, welche Klemme geerdet wurde.

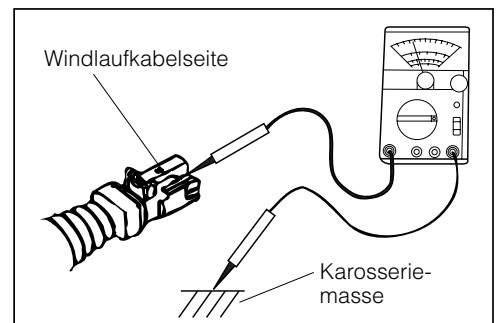
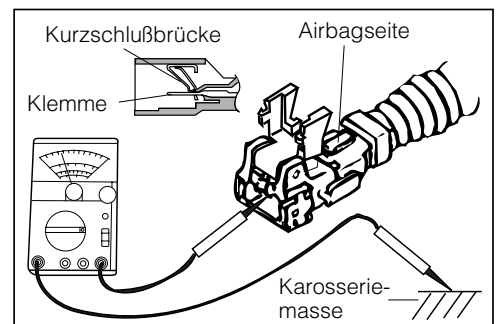
(5) Wenn eine Abweichung im Kabelbaum beim vorangegangenen Posten (4) besteht, prüfen, um zu sehen, ob die Steckverbinderklemme an der Airbagseite mit Karosseriemasse verbunden ist.

- Beide Klemmen des Steckverbinders an der Airbagseite sind mit der Kurzschlußbrücke verbunden. Deshalb sollte die Prüfklemme des Testers so angeschlossen werden, daß diese Brücke nicht getrennt wird. Wenn diese Kurzschlußbrücke getrennt wird und die Testerspannung an die Klemmen angelegt wird, kann der Airbag versehentlich ausgelöst werden.

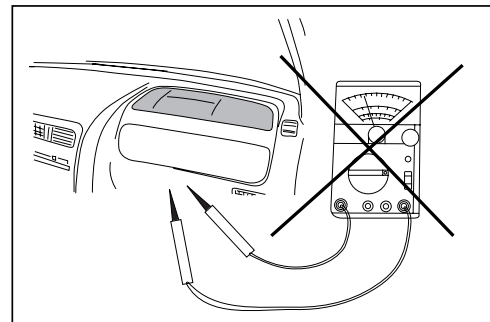
gBE00108-00088

- Den Widerstand des Zünders niemals direkt mit einem Schaltkreistester messen, um zu sehen, ob der Zünder kurzgeschlossen ist oder nicht. Eine Nichtbeachtung dieser Warnung kann zu versehentlichem Auslösen des Airbags führen, was für den Bediener und umstehende Personen zu Verletzungen führen kann.

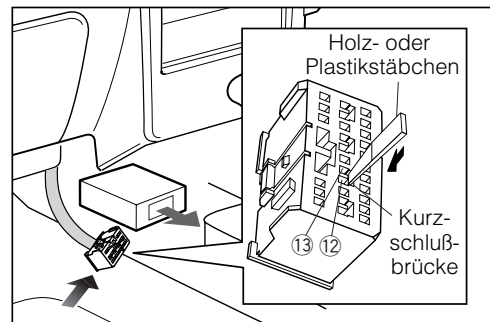
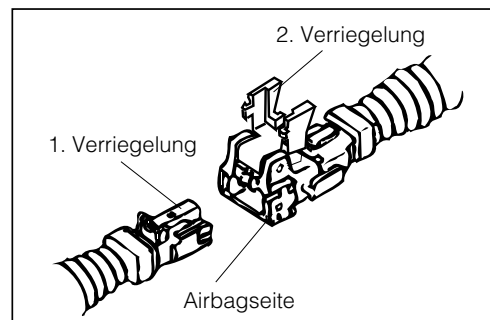
- (1) Die Zündung ausschalten und ca. 90 Sekunden lang warten.
- (2) Die Computerabdeckung abnehmen. Die Verbindung des Steckverbinders des Airbag-ECU und des Steckverbinders an der Fahrzeugkabelbaumseite trennen.
- (3) Mit einem Stück Holz oder Plastik die Kurzschlußbrücke im Bereich 12 und 13 des Steckverbinders an der Fahrzeugkabelbaumseite anheben, die vom ECU entfernt worden ist. Auf diese Weise werden die kurzgeschlossenen Anschlüsse geöffnet.
- (4) Die Steckverbindung zwischen dem Kabelbaum des Airbags und dem Windlaufkabel lösen.

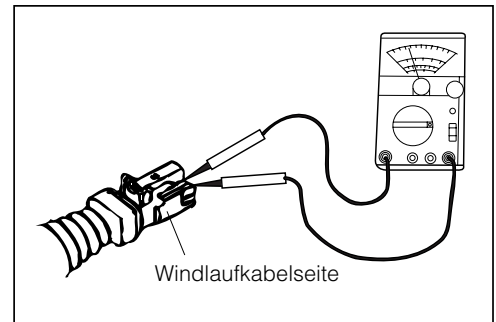
gBE00111-00091

- (5) Den Schaltkreistester mit der Steckverbinderklemme an der Windlaufkabelseite anschließen, den Tester auf Ohmmeter-Modus eingestellt. Sicherstellen, daß im Kabelbaum kein Kurzschluß vorhanden ist.
- (6) Wenn kein Kurzschluß vorhanden ist, den Schaltkreistester abklemmen. Den Airbag-ECU-Stecker und den Stecker an der Fahrzeugkabelbaumseite wie vorher anschließen.

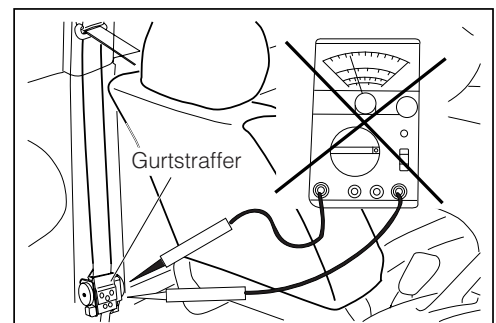
gBE00113-00093

- Der Zünder des Gurtstrafers besteht aus einem Leitungsdraht mit ca. 2 Ohm. Deshalb besteht die Möglichkeit, daß ein Strom fließt, der groß genug ist, um eine Auslösung zu verursachen, wenn der Schaltkreistester im Ohmmeter-Modus angeschlossen wird.
- Daher niemals den Widerstand des Zünders einfach messen, weil Code 41 angezeigt wird. Dies kann dazu führen, daß der Gurtstraßer ausgelöst wird und beim Bediener und umstehenden Personen schwere Verletzungen verursacht.

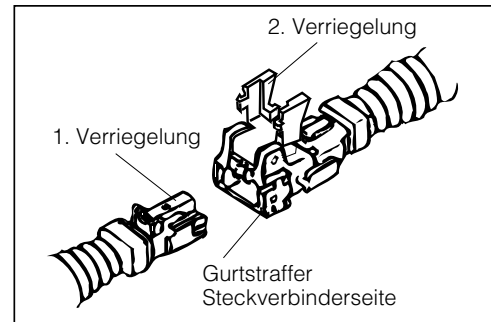
gBE00115-00095

- (3) Die Steckverbindung zwischen dem Kabelbaum des Gurtstraffers und dem Windlaufkabel lösen.

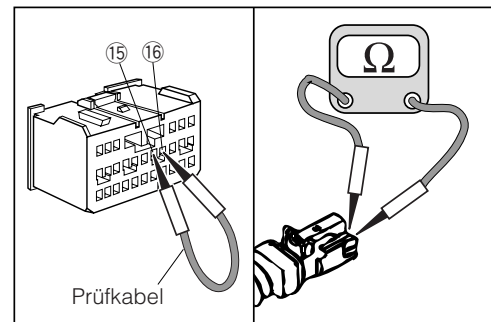
gBE00116-00096

- (4) Ein Überbrückungskabel zwischen den Klemmen 15 und 16 des Steckverbinders an der Fahrzeugkabelbaumseite anschließen, der vom Airbag-ECU-Stecker getrennt worden war. Dann den Schaltkreistester an die Steckverbinderklemme an der Bodenkabelseite anschließen, den Tester auf Ohmmeter-Modus eingestellt. Sicherstellen, daß im Kabelbaum kein offenes Kabel vorhanden ist.

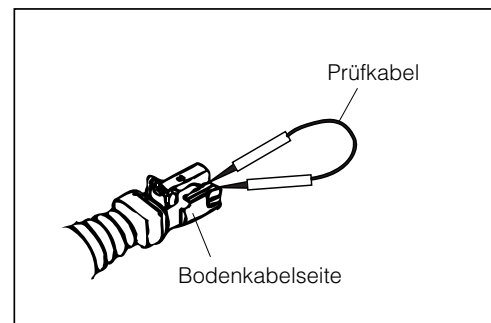
gBE00117-00097

- (5) Wenn kein offenes Kabel vorhanden ist, beide Enden der Windlaufkabelseite mit einem Überbrückungskabel verbinden, um diese kurzzuschliessen.  
(6) Den Steckverbinder an der Fahrzeugkabelbaumseite und den Airbag-ECU, der in Schritt (2) abgezogen wurde, anschließen.

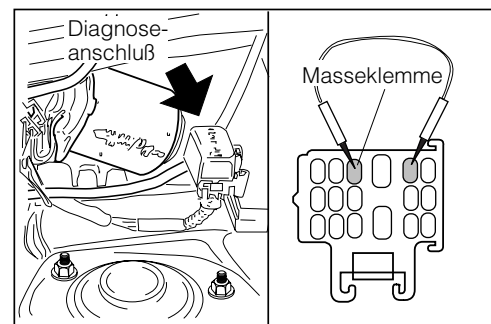
gBE00118-00098

- (7) Die Zündung einschalten und den Diagnosecode ermitteln.

- Wird Code 44 (Kurzschluß im Zünder-Schaltkreis des Gurtstraffers) ausgegeben, so ist dies ein indirekter Hinweis, daß im Zünder des Gurtstraffers eine Unterbrechung vorliegt. Deshalb den Gurtstraffer austauschen.
- Nach dem Austausch den Diagnosecode löschen und sicherstellen, daß Code 41 nicht mehr ausgegeben wird.

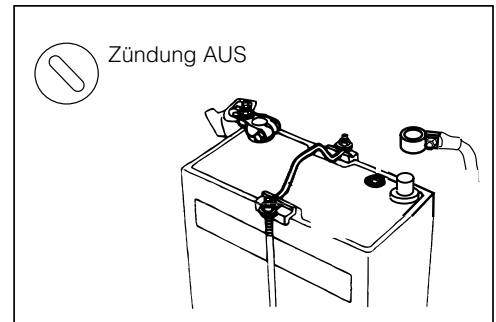
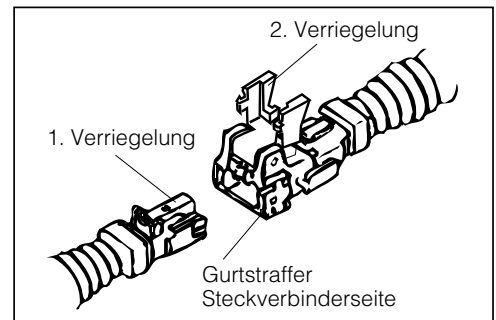
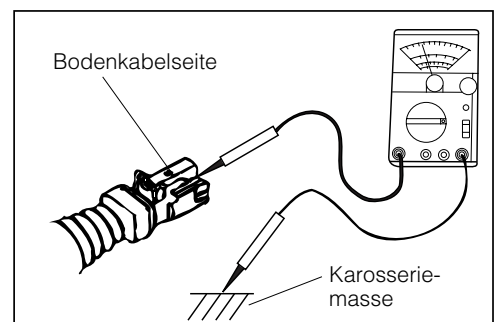
- (1) Die Zündung ausschalten und ca. 90 Sekunden lang warten.
- (2) Die Steckverbindung zwischen dem Kabelbaum des Gurtstraffers und dem Bodenkabel lösen.

- (3) Einen Schaltkreistester zwischen der Steckverbinderklemme an der Bodenkabelseite und Karosseriemasse anschließen, den Schaltkreistester im Voltmeter-Modus.
- (4) Den Zündschlüssel auf "ON" drehen. Sicherstellen, daß das Voltmeter die Batteriespannung anzeigt.

- Die Spannung an jeder Steckverbinderklemme messen.

- Der Code 42 wird angezeigt, wenn das Fahrzeug einem leichten Stoß ausgesetzt war, der nicht groß genug war, um den Gurtstraffer auszulösen und deshalb funktionierte der positive Zündschaltkreis nur vorübergehend. In einem solchen Fall nimmt der ECU den normalen Betrieb später wieder auf. Daher kann der ECU erneut verwendet werden, indem der Code gemäß der Methode zum Löschen von Diagnosecodes gelöscht wird. Wenn die Ausgabe dieses Codes zusätzlich zu anderen Gründen als der nicht funktionierende ECU erfolgt, wurde während der Prüfung des vorangegangenen Postens (4) an den Schaltkreis keine Spannung angelegt.
- Wenn die Batteriespannung während der Prüfung des vorangegangenen Postens (4) an die Klemme angelegt wird, wird der ECU als defekt betrachtet. (Der ECU kann seinen normalen Betrieb ungeachtet der Gründe nicht wieder aufnehmen.) Folglich muß das ECU ausgetauscht werden.

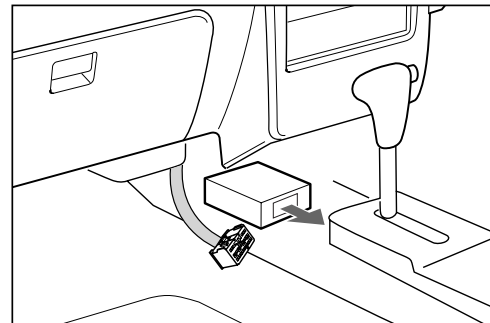
gBE00125-00103

- (1) Die Zündung ausschalten und ca. 90 Sekunden lang warten.
- (2) Den Stecker des Fahrzeugkabels vom Airbag-ECU lösen.

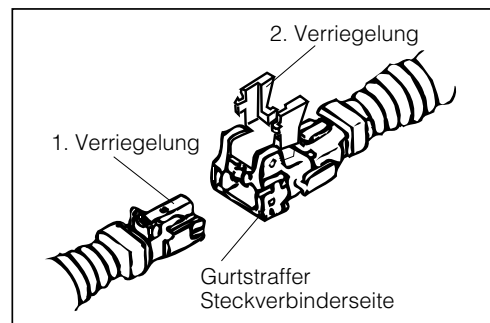
gBE00126-00104

- (3) Die Steckverbindung zwischen dem Kabelbaum des Gurtstrafers und dem Bodenkabel lösen.

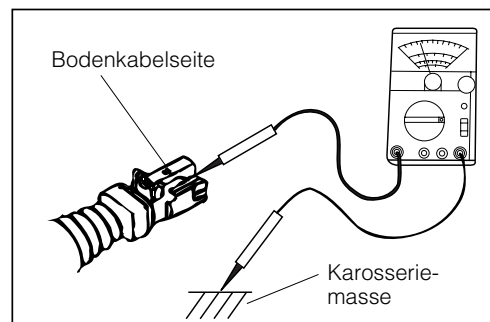
gBE00127-00105

- (4) Einen Schaltkreistester zwischen der Steckverbinderklemme an der Bodenkabelseite und Karosseriemasse anschließen, den Tester im Ohmmeter-Modus.

- Prüfen, um zu sehen, ob beide Klemmen des Steckverbinders Masseschluß aufweisen.

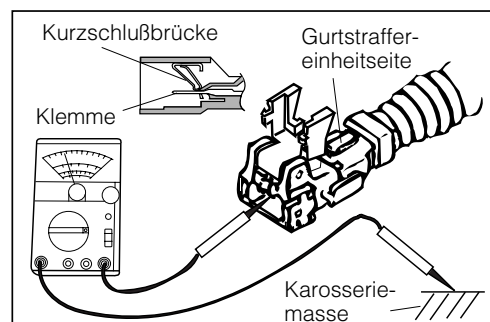
gBE00128-00106

- (5) Wenn eine Abweichung im Kabelbaum beim vorangegangenen Posten (4) besteht, prüfen, um zu sehen, ob die Steckverbinderklemme an der Gurtstrafferseite mit Karosseriemasse verbunden ist.

- Beide Klemmen des Steckverbinders an der Gurtstrafferseite sind mit der Kurzschlußbrücke verbunden. Deshalb sollte die Prüfklemme des Testers so angeschlossen werden, daß diese Brücke nicht getrennt wird. Wenn diese Kurzschlußbrücke getrennt wird und die Testerspannung an die Klemmen angelegt wird, kann der Gurtstraffer versehentlich ausgelöst werden.

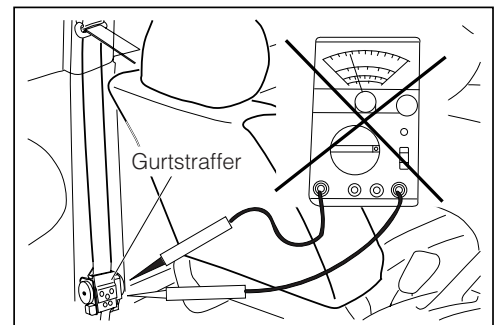
gBE00130-00107

- Den Widerstand des Zünders niemals direkt mit einem Schaltkreistester messen, um zu sehen, ob der Zünder kurzgeschlossen ist oder nicht. Eine Nichtbeachtung dieser Warnung kann dazu führen, daß der Gurtstraßer versehentlich ausgelöst wird und den Bediener und umstehende Personen verletzt.

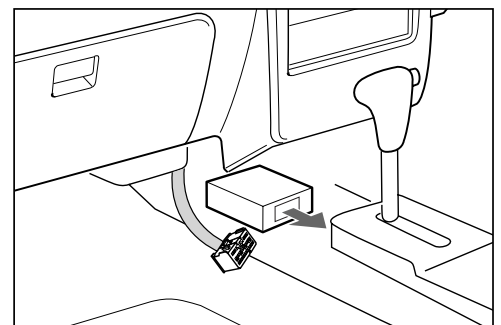
gBE00131-00108

- (1) Die Zündung ausschalten und ca. 90 Sekunden lang warten.
- (2) Die Computerabdeckung abnehmen. Die Verbindung des Steckverbinders des Airbag-ECU und des Steckverbinders an der Fahrzeugkabelbaumseite trennen.

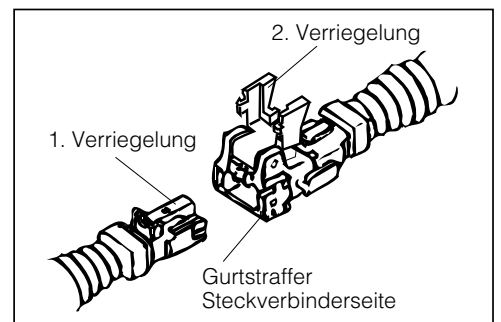
gBE00132-00109

- (3) Die Steckverbindung zwischen dem Kabelbaum des Gurtstraffers und dem Bodenkabel lösen.

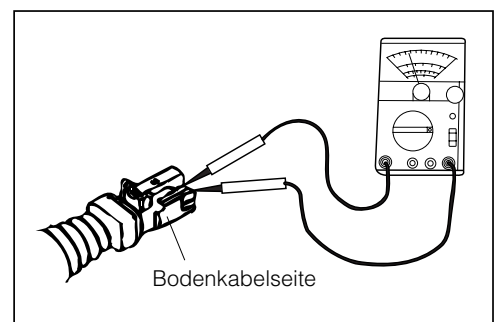
gBE00133-00110

- (4) Den Schaltkreistester mit der Steckverbinderklemme an der Windlaufkabelseite anschließen, den Tester auf Ohmmeter-Modus eingestellt. Sicherstellen, daß im Kabelbaum kein Kurzschluß vorhanden ist.
- (5) Wenn kein Kurzschluß vorhanden ist, den Schaltkreistester abklemmen. Den Airbag-ECU-Stecker und den Stecker an der Fahrzeugkabelbaumseite wie vorher anschließen.

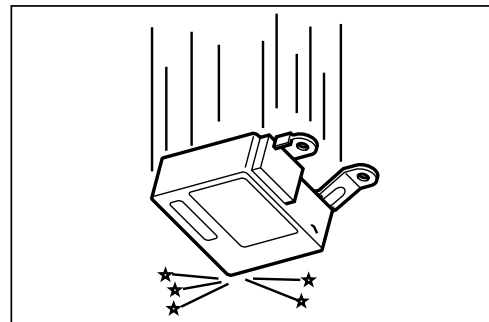
gBE00136-00111

- Dieser Code zeigt an, daß im ECU eine Störung vorliegt. Diese Diagnosecode läßt sich nicht löschen. Daher kann das Airbag-ECU nicht wiederverwendet werden. Folglich muß das ECU ausgetauscht werden.

- Der Kollisionssensor ist im Airbag-ECU integriert. Nach einem Fall des ECU kann die Zuverlässigkeit von CPU und Kollisionssensor nicht mehr gewährleistet werden. Daher kann das Airbag-ECU nicht wiederverwendet werden. Deshalb ist das ECU mit äußerster Behutsamkeit zu handhaben.
